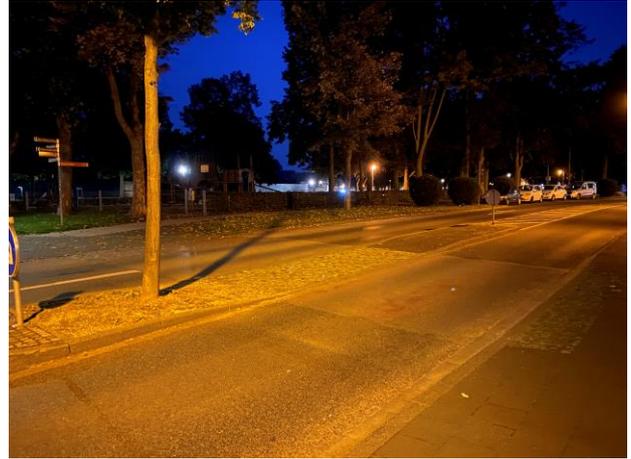
Die Roteinfärbung an den Querungsstellen entlang der Schloßstraße wirkt irreführend, da dies als Vorrang für den Fußverkehr verstanden werden kann. Den Teilnehmenden nach funktioniert diese Querungsstellengestaltung jedoch gut, da durch die Unsicherheit, wer Vorrang hat, Kfz-Fahrende aufmerksamer sind. Im Zeitraum der Unfallanalyse wurden keine Unfälle mit Fußverkehrsbeteiligung polizeilich registriert.

Um die Querungsstelle für den Fußverkehr optimal zu sichern, sollte ein FGÜ geprüft werden. Dies ist auf einem der Hauptzugänge zum Parkdeck Zitadelle zu rechtfertigen; die Spielräume zur Anordnung von FGÜ laut NRW-Ministerialerlass von 2002 sollten hier genutzt werden. Dies dient zudem der Verkehrsberuhigung auf der Schloßstraße. Die Querungsstelle ist barrierefrei auszustatten.

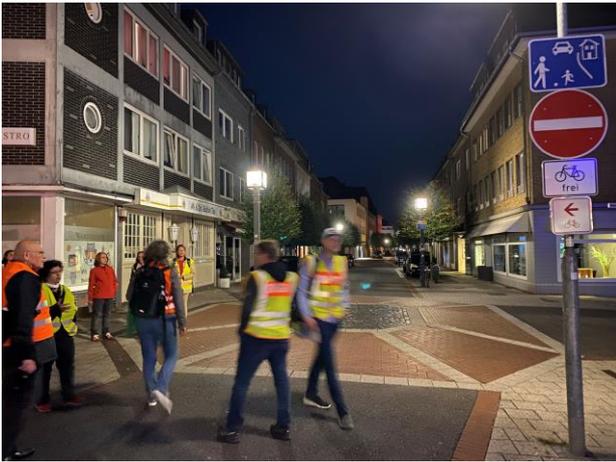
Das im Straßenraum gepflasterte Oktogon ist ein grafisches Element, welches an die Zitadelle von Jülich erinnert. Zwar zeigt es eine deutliche Unterscheidung zur Straßengestaltung der Düsseldorf Straße und macht somit auf eine geänderte Verkehrsführung aufmerksam (ab dort gilt Verkehrsberuhigter Bereich), doch zeigen sich die Teilnehmenden über die Gehwegführung irritiert. Die Anordnung des VZ Verkehrsberuhigter Bereich ist für zu Fuß Gehende nicht sichtbar, es können außer Radfahrende aber auch keine Verkehre einfahren (Einbahnstraße). Der polizeilich registrierte Unfall ist ein Fuß/Rad-Unfall.

Die zentrale Innenstadt Jülichs wird umgestaltet werden, die Planungen waren zum Zeitpunkt des Fußverkehrs-Checks bereits im Gange. Da das Pflaster Schäden aufweist, wird es großflächig ersetzt werden. Daher wird dieser Knotenpunkt mittelfristig anders gestaltet sein.

Aus Fußverkehrssicht sollte bei einem Umbau darauf geachtet werden, dass vor allem die Eingangstore in Verkehrsberuhigte Bereiche derart gestaltet und stadtweit harmonisiert sind, dass sie auch infrastrukturell die gefahrene Geschwindigkeit reduzieren und dass auch optisch eindeutig sichtbar ist, dass hier Schrittgeschwindigkeit gefahren werden muss.

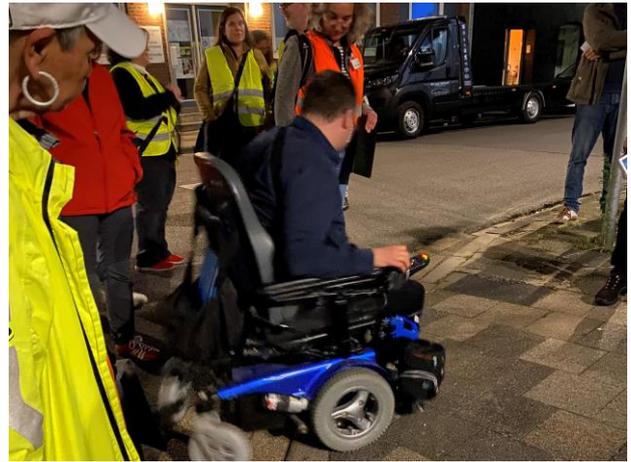
Am Knotenpunkt Düsseldorf / Schirmerstraße bemängeln die Teilnehmenden hohe Bordsteine. Außerdem stellt die Abflusssrinne am Knotenpunkt Schirmerstraße eine Barriere für Rollstuhl- und Rollatorfahrende oder Kinderwagen dar. Auch die Südseite der Schirmerstraße weist an jedem Knotenpunkt hohe Bordsteine auf. Die Teilnehmenden berichten, dass sie eher die andere Straßenseite nutzen oder umwegig laufen und queren. Die Schirmerstraße ist eine wichtige Verbindung zwischen dem Wohnheim an der Kuhlstraße und der Innenstadt.

Es sollten die Bordsteine sowohl an der Düsseldorf / Schirmerstraße als auch an der Schirmerstraße abgesenkt und die Knotenpunkte insgesamt barrierefrei gestaltet werden, um Mobilitätseingeschränkten eine sichere Querung zu ermöglichen.

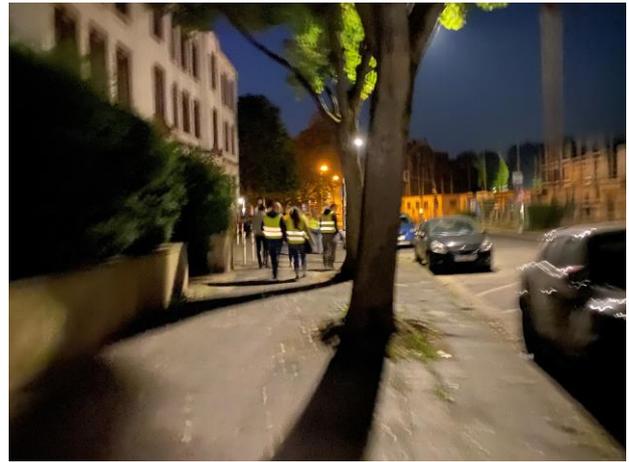
Obwohl der Radweg nicht mehr benutzungspflichtig ist, bewirkt die rote Pflasterung weiterhin eine intuitive Nutzung, wodurch es häufiger zu Konflikten und Missverständnissen zwischen verschiedenen Verkehrsteilnehmenden kommt. Im südlichen Bereich der Straße wird sowohl von Kfz als auch von Lieferverkehr vermehrt im Seitenraum geparkt, was die Gehwegbreite einschränkt. Die Beschilderung "Eingeschränktes Halteverbot" (VZ 286) mit dem Zusatzzeichen "auf dem Seitenstreifen" (VZ 1060-31) wirkt auf die Teilnehmenden uneindeutig. Im nördlichen Bereich der Schule und am neu entstehenden Senior:innenwohnheim wird die Beleuchtung als nicht ausreichend empfunden, es wird befürchtet, dass Oberflächenschäden nicht gut zu sehen sind.

Da hier Tempo 30 gilt, sollte der Radverkehr auf der Straße geführt werden. Die Radverkehrsführung auf der Straße sollte deutlicher markiert werden, z.B. durch Piktogrammketten. Kurzfristig sollte auch der Gehweg über Piktogrammmarkierungen des VZ 239 auch auf der roten Pflasterung als solcher markiert werden. Perspektivisch sollte das Pflaster entfernt werden. Das Parken und Halten/Laden auf dem Gehweg könnte durch Poller unterbunden werden. Ggf. könnten ersatzweise Ladezonen auf dem gegenüberliegenden Parkplatz eingerichtet werden. Die Ostseite der Düsseldorfstraße gewinnt durch die Neubebauung zukünftig an Bedeutung. Hier sollten die Oberflächen und die Beleuchtung optimiert werden.

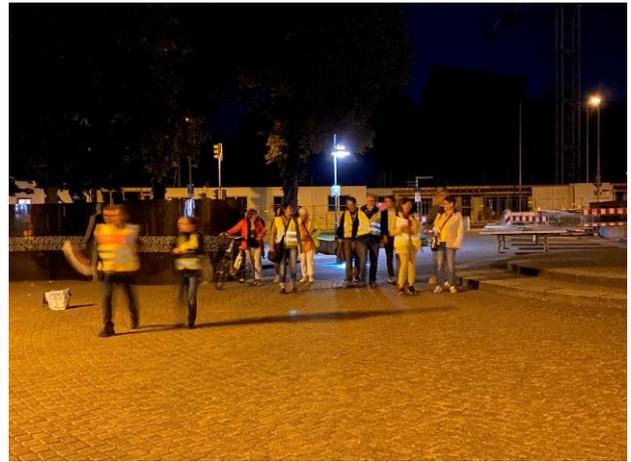
An dieser Stelle sind zwei Ampelanlagen in unmittelbarer Nähe, die bereits parallel geschaltet sind. Die Querungen sind nicht barrierefrei und die Beleuchtung wird als nicht ausreichend empfunden. Da hier eine Senior*inneneinrichtung entstehen soll, sollte der Straßenraum barrierefrei ausgebaut sein. Außerdem sind die Gehwege auf beiden Straßenseiten sehr schmal. Durch das Schrägparken auf der östlichen Straßenseite wird die Gehwegbreite zusätzlich eingeschränkt.

Die breite Querungsstelle zwischen den LSA sollte sichtbarer als flächenhafte Querung gestaltet werden. Die Querung sollte barrierefrei mit taktilem Leitsystem und akustischem Signal ausgebaut und die Beleuchtung optimiert werden.

Da die Gehwege auf beiden Seiten schmal sind, sollten diese nach Möglichkeit verbreitert werden. Es kann geprüft werden, ob das Schrägparken auf der östlichen Straßenseite umorganisiert werden kann, z.B. in Längsparken, dies sichert auch den Radverkehr, der im Mischverkehr auf der Fahrbahn fahren soll.

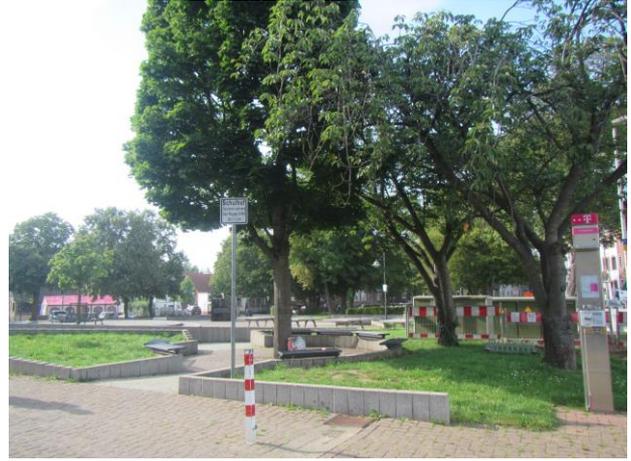
Der Schulhof ist zum öffentlichen Verkehrsraum hin geöffnet und somit eine attraktive Wegeverbindung von der Düsseldorfer zur Aachener Straße. Besonders für Seheingeschränkte oder Blinde können die Möblierungen Barrieren darstellen.

Um auch für Seheingeschränkte und Blinde diese Verbindung sicher zu gestalten, sollten Barrieren wie die Tischtennisplatten, Poller oder Durchfahrtsperren markiert werden. Außerdem sollten die Treppenstufen mit einer kontrastreichen Kante markiert werden.

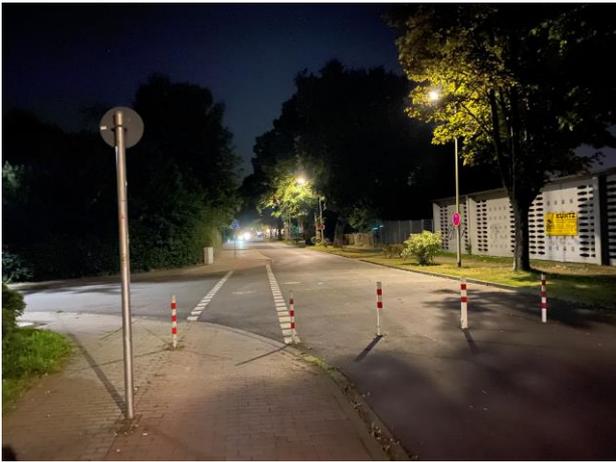
Auf dem nördlichen Seitenraum entlang der Aachener Straße ist ein vom Fußverkehr getrennter Zweirichtungsradweg ausgeschildert. Dies führt laut Teilnehmenden zu Konflikten zwischen zu Fuß Gehenden und Radfahrenden, da die Gehwegbreite stark durch den Baumbestand (mit Wurzelbruch) eingeschränkt ist, so dass auf den Radweg ausgewichen werden muss. Gegengerichteter Radverkehr ist am Knotenpunkt Mühlenstraße durch ein-/abbiegenden Kfz-Verkehr gefährdet, da hier die Sichtverhältnisse durch die Hecke stark eingeschränkt sind.

Eine Zweirichtungsführung des Radverkehrs sollte laut ERA innerorts grundsätzlich nicht angeordnet werden, stattdessen sollte der Radverkehr in Richtungsführung gebracht werden. Dazu müsste auf der Südseite die Nebenanlage bis zu den privaten Parkständen ausgebaut und der Radverkehr durch ein geschütztes Radwegende auf die Straße geführt werden. In diesem Bereich sollte Tempo 30 angeordnet werden, was durch die unmittelbare Lage an der Schule zu rechtfertigen ist.

Bei Umsetzung dieser Maßnahmen kann der Geh-/ Radweg auf der Nordseite als Gehweg "Fahrrad frei" nur für besonders schützenswerte Radfahrende ausgewiesen werden und der schnellere, routiniert fahrende Radverkehr darf auf der Fahrbahn fahren. Damit verringern sich auch die Unfallrisiken an den Einmündungen. So kann die Nebenanlage dem Fußverkehr zur Verfügung gestellt werden.

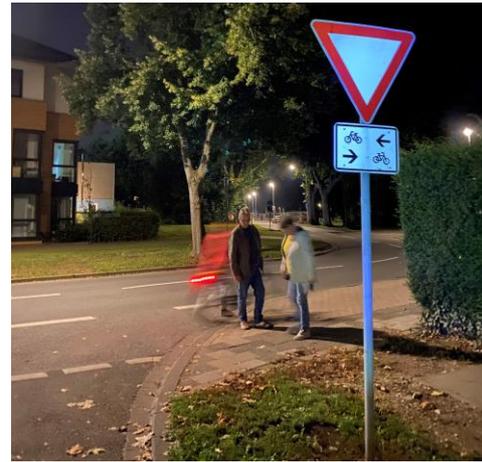
Die Aachener Straße zwischen der Mühlenstraße und dem Rurradweg ist bereits durch Poller autofrei gestaltet. Durch die Radwegführung auf dem östlicheren Abschnitt der Aachener Straße kommt es dazu, dass Radfahrende auf dem Gehweg in beide Richtungen fahren.

Auf dem Stück zwischen der Mühlenstraße und dem Rurradweg sollte die Aachener Straße als Fahrradstraße ausgewiesen werden. Dadurch würde der Radverkehr sicher im Straßenraum geführt werden und nicht im Seitenraum. In Kombination mit Maßnahmenempfehlung JUL008 würde somit eine attraktive Radwegeverbindung von dem Rurradweg und dem Brückenkopfpark in die Innenstadt entstehen, wenn eine attraktive Überleitung am Knotenpunkt mit der Eilbachstraße geschaffen werden kann. Wird der Radverkehr sicher auf der Fahrbahn geführt, nützt das auch dem Fußverkehr, da ihm die Seitenräume ausschließlich zur Verfügung gestellt werden können.

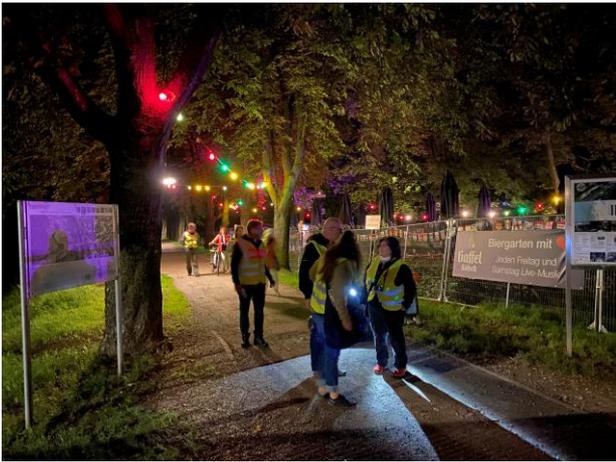
Die Teilnehmenden berichten, dass die Brücke zwischen der Rurauenstraße und dem Rurradweg bei Nässe sehr rutschig ist, sowohl für Rollstuhlfahrende als auch für Radfahrende.

Es sollte geprüft werden, ob die Oberfläche hier rutschfester ausgebaut werden kann.

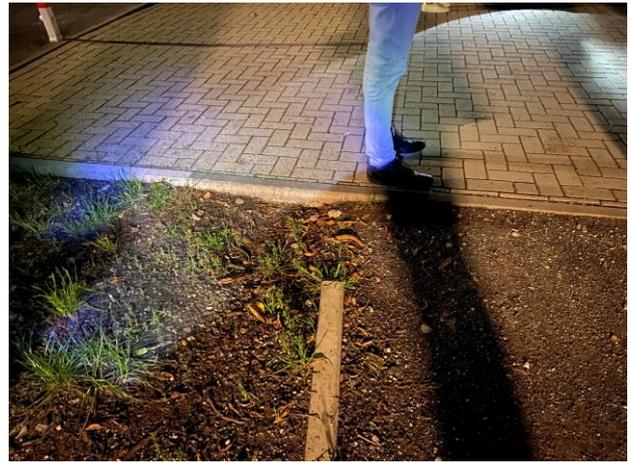
Auf dem stark frequentierten Rurufer-Radweg kommt es zu Konflikten zwischen Fuß- und Radverkehr. An einigen Stellen ist die Oberfläche mit der wassergebundenen Decke ausgespült.

Bei starker Frequentierung von Wegen wird empfohlen, den Fuß- und Radverkehr zu trennen (siehe ERA und EFA). Ggf. kann in Abschnitten auch jenseits der Allee eine Führung geprüft werden.

An einigen Stellen sollte die wassergebundene Decke kurzfristig erneuert und dauerhaft gepflegt werden.

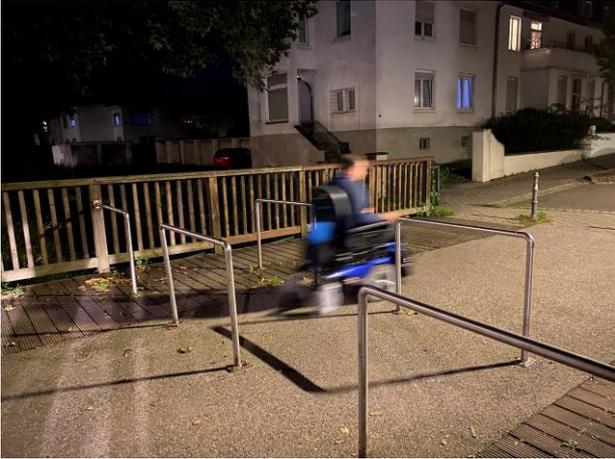
Der kleine Nebenpfad ist nicht barrierefrei gebaut: die Kanten und der Belagwechsel stellen Hürden für Mobilitätseingeschränkte dar und die Rampen sind zu steil.

Rampen sollten eine Steigung / Gefälle von maximal 6% aufweisen, damit diese barrierefrei nutzbar sind. Es sollte geprüft werden, inwieweit an dieser Stelle ein Umbau erfolgen kann.

Punktuelle Oberflächenschäden sollten kurzfristig ausgebessert und die wassergebundene Decke instand gehalten werden.

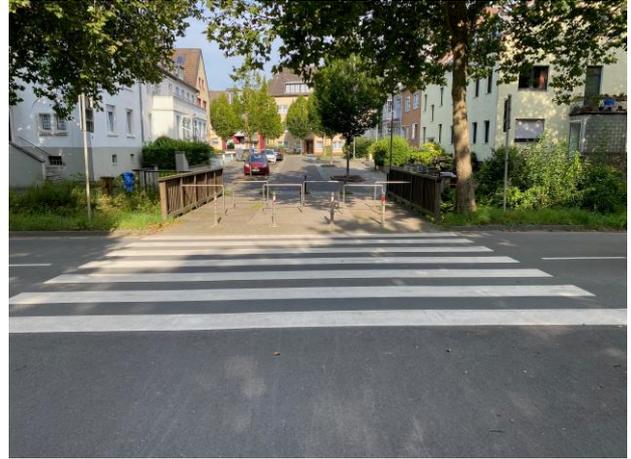
An dieser Stelle sind Umlaufsperrn eingerichtet, die von Menschen mit Rollstuhl oder Kinderwagen recht bequem passiert werden können. Dennoch wirken diese sehr massiv und sperrig. Auf der anderen Straßenseite hingegen sind keine Umlaufsperrn angebracht.

Grundsätzlich sollte darüber nachgedacht werden, warum an der Ostseite eine solch starke Barrierewirkung erforderlich ist, auf der Westseite jedoch nicht. Möglicherweise sind auf beiden Seiten keine Umlaufsperrn erforderlich.

Es könnte geprüft werden, ob alle oder zumindest eine Reihe entfernt werden kann. Die vorhandenen sollten in jedem Falle markiert und kontrastreich gestaltet werden, sodass sie auch bei Dunkelheit zu sehen sind.

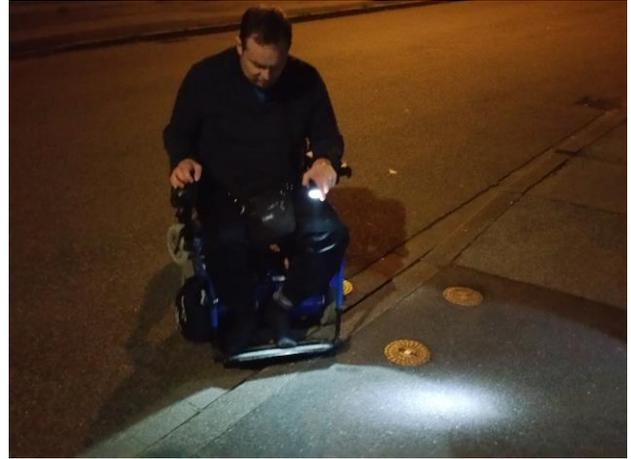
Der Knotenpunkt wirkt sehr aufgeweitet, so dass an dieser Stelle die Querung lang ist. Die Teilnehmenden fühlen sich unsicher beim Queren, da zudem die gefahrene Geschwindigkeit der Kfz, die aus der Schützenstraße kommen, z.T. hoch ist. Die Bordsteine sind an den Querungsstellen nicht abgesenkt, das Queren für Menschen mit Rollstuhl ist nur umwegig möglich.

Um die Querungswege zu verkürzen und die gefahrenen Kfz-Geschwindigkeiten zu senken, sollten vorgezogene Seitenräume, sog. "Gehwegnasen" die Fahrbahn verengen. Dies kann kurzfristig durch Markierungen und Poller geschehen. Langfristig sollten Provisorien durch bauliche Elemente ersetzt werden. Außerdem sollte die Querungsstelle barrierefrei ausgebaut werden.

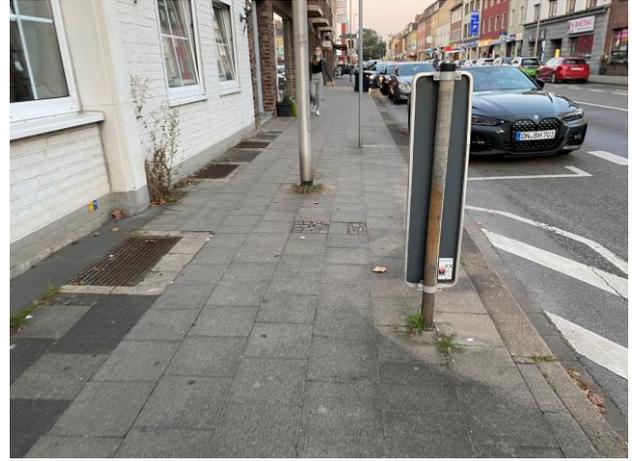
Die Teilnehmenden bemängeln an der Großen Rurstraße Verkehrslärm, die hohen gefahrenen Kfz-Geschwindigkeiten sowie die starke Verkehrsbelastung. Abschnittsweise ist der Seitenraum schmal und wird von zu Fuß Gehenden und Radfahrenden sowie für Außengastronomie und Geschäftsauslagen genutzt, was zu Konflikten führt.

Hier sollte geprüft werden, ob durch Lärm- und Feinstaubbelastung Tempo 30 angeordnet werden kann. So könnte der Radverkehr sicherer auf der Fahrbahn fahren und auf dem Gehweg (ggf. mit Radfahrer frei) entstünden weniger Konflikte. Außerdem würde die Geschwindigkeitsreduzierung die Aufenthaltsqualität der Straße erhöhen. Wegen einer Brückensanierung wird seit einiger Zeit der Schwerverkehr umgeleitet. Es sollte geprüft werden, ob diese temporäre Maßnahme zu einer dauerhaften Maßnahme werden kann.

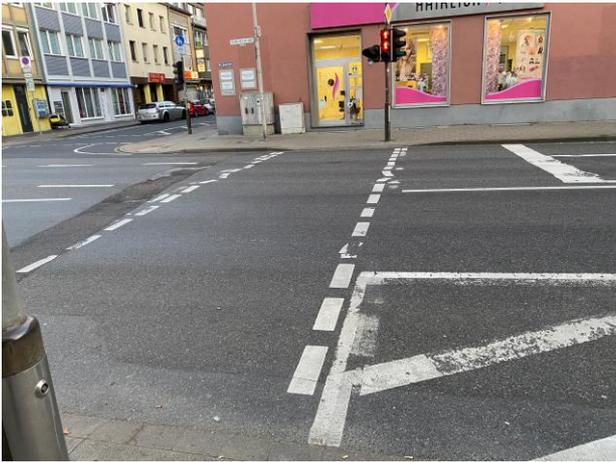
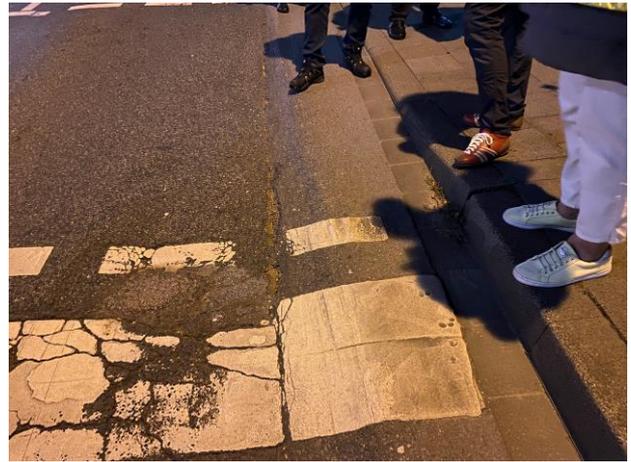
An der Querung der Großen Rurstraße ist die Fahrbahn sehr uneben und aufgebrochen, so dass diese Schäden bei Betreten der Querungsstelle Hindernisse für Mobilitätseingeschränkte darstellen.

Die Oberflächen und die Bordsteinabsenkungen an der Querungsstelle sollten saniert werden. Die Schäden an der Landesstraße sollten auch im Hinblick auf die Verkehrssicherungspflicht geprüft werden.

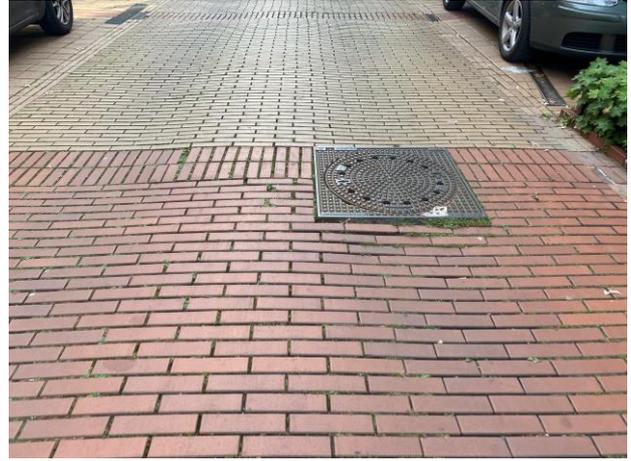
Das Pflaster der Fahrbahn sowie der Seitenräume ist sehr schadhaft und weist im Querschnitt der Fahrbahn starke Bodenwellen auf. Die Nebenanlagen sind z.T. stark quergeneigt. Punktuelle Plasterschäden sind für Mobilitätseingeschränkte z.T. schwer zu bewältigen, durch die Bodenwellen ist das Queren der Straße ebenfalls erschwert.

Hier sollte systematisch eine Ausbesserung stattfinden, damit die Oberflächen barrierefrei und sicher passierbar sind. Ein Komplettumbau der Straßenzüge der Innenstadt ist bereits in Planung.
