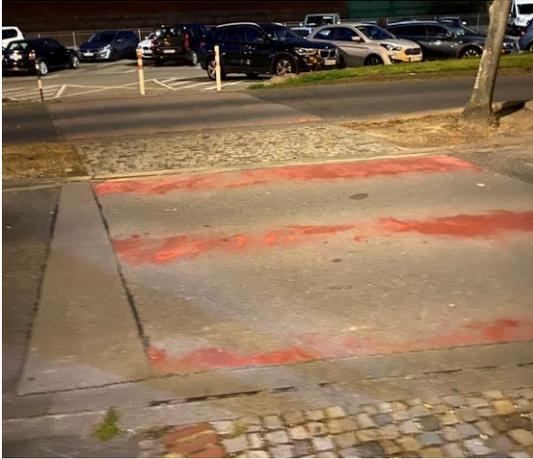
Die Roteinfärbung an den Querungsstellen entlang der Schloßstraße wirkt irreführend, da dies als Vorrang für den Fußverkehr verstanden werden kann. Den Teilnehmenden nach funktioniert diese Querungsstellengestaltung jedoch gut, da durch die Unsicherheit, wer Vorrang hat, Kfz-Fahrende aufmerksamer sind. Im Zeitraum der Unfallanalyse wurden keine Unfälle mit Fußverkehrsbeteiligung polizeilich registriert.

Um die Querungsstelle für den Fußverkehr optimal zu sichern, sollte ein FGÜ geprüft werden. Dies ist auf einem der Hauptzugänge zum Parkdeck Zitadelle zu rechtfertigen; die Spielräume zur Anordnung von FGÜ laut NRW-Ministerialerlass von 2002 sollten hier genutzt werden. Dies dient zudem der Verkehrsberuhigung auf der Schloßstraße. Die Querungsstelle ist barrierefrei auszustatten.

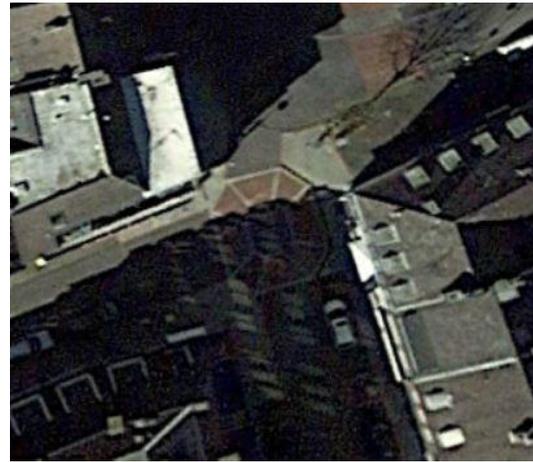
Das im Straßenraum gepflasterte Oktogon ist ein grafisches Element, welches an die Zitadelle von Jülich erinnert. Zwar zeigt es eine deutliche Unterscheidung zur Straßengestaltung der Düsseldorf Straße und macht somit auf eine geänderte Verkehrsführung aufmerksam (ab dort gilt Verkehrsberuhigter Bereich), doch zeigen sich die Teilnehmenden über die Gehwegführung irritiert. Die Anordnung des VZ Verkehrsberuhigter Bereich ist für zu Fuß Gehende nicht sichtbar, es können außer Radfahrende aber auch keine Verkehre einfahren (Einbahnstraße). Der polizeilich registrierte Unfall ist ein Fuß/Rad-Unfall.

Die zentrale Innenstadt Jülichs wird umgestaltet werden, die Planungen waren zum Zeitpunkt des Fußverkehrs-Checks bereits im Gange. Da das Pflaster Schäden aufweist, wird es großflächig ersetzt werden. Daher wird dieser Knotenpunkt mittelfristig anders gestaltet sein.

Aus Fußverkehrssicht sollte bei einem Umbau darauf geachtet werden, dass vor allem die Eingangstore in Verkehrsberuhigte Bereiche derart gestaltet und stadtweit harmonisiert sind, dass sie auch infrastrukturell die gefahrene Geschwindigkeit reduzieren und dass auch optisch eindeutig sichtbar ist, dass hier Schrittgeschwindigkeit gefahren werden muss.

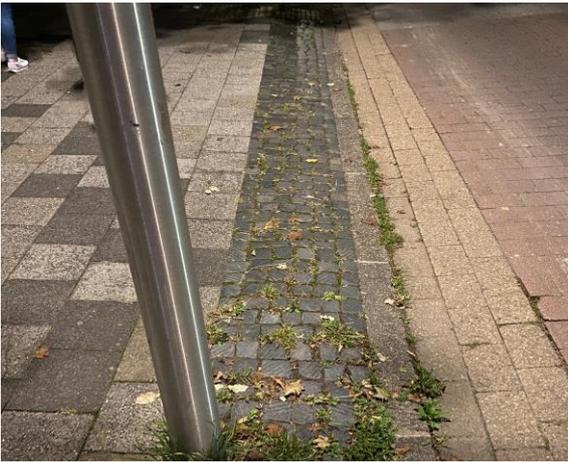
Am Knotenpunkt Düsseldorf / Schirmerstraße bemängeln die Teilnehmenden hohe Bordsteine. Außerdem stellt die Abflusssrinne am Knotenpunkt Schirmerstraße eine Barriere für Rollstuhl- und Rollatorfahrende oder Kinderwagen dar. Auch die Südseite der Schirmerstraße weist an jedem Knotenpunkt hohe Bordsteine auf. Die Teilnehmenden berichten, dass sie eher die andere Straßenseite nutzen oder umwegig laufen und queren. Die Schirmerstraße ist eine wichtige Verbindung zwischen dem Wohnheim an der Kuhlstraße und der Innenstadt.

Es sollten die Bordsteine sowohl an der Düsseldorf / Schirmerstraße als auch an der Schirmerstraße abgesenkt und die Knotenpunkte insgesamt barrierefrei gestaltet werden, um Mobilitätseingeschränkten eine sichere Querung zu ermöglichen.

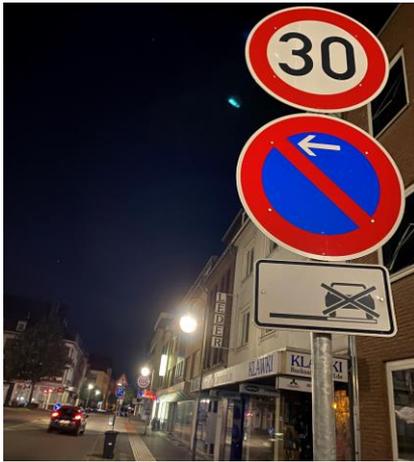
Obwohl der Radweg nicht mehr benutzungspflichtig ist, bewirkt die rote Pflasterung weiterhin eine intuitive Nutzung, wodurch es häufiger zu Konflikten und Missverständnissen zwischen verschiedenen Verkehrsteilnehmenden kommt. Im südlichen Bereich der Straße wird sowohl von Kfz als auch von Lieferverkehr vermehrt im Seitenraum geparkt, was die Gehwegbreite einschränkt. Die Beschilderung "Eingeschränktes Halteverbot" (VZ 286) mit dem Zusatzzeichen "auf dem Seitenstreifen" (VZ 1060-31) wirkt auf die Teilnehmenden uneindeutig. Im nördlichen Bereich der Schule und am neu entstehenden Senior:innenwohnheim wird die Beleuchtung als nicht ausreichend empfunden, es wird befürchtet, dass Oberflächenschäden nicht gut zu sehen sind.

Da hier Tempo 30 gilt, sollte der Radverkehr auf der Straße geführt werden. Die Radverkehrsführung auf der Straße sollte deutlicher markiert werden, z.B. durch Piktogrammketten. Kurzfristig sollte auch der Gehweg über Piktogrammmarkierungen des VZ 239 auch auf der roten Pflasterung als solcher markiert werden. Perspektivisch sollte das Pflaster entfernt werden. Das Parken und Halten/Laden auf dem Gehweg könnte durch Poller unterbunden werden. Ggf. könnten ersatzweise Ladezonen auf dem gegenüberliegenden Parkplatz eingerichtet werden. Die Ostseite der Düsseldorfstraße gewinnt durch die Neubebauung zukünftig an Bedeutung. Hier sollten die Oberflächen und die Beleuchtung optimiert werden.

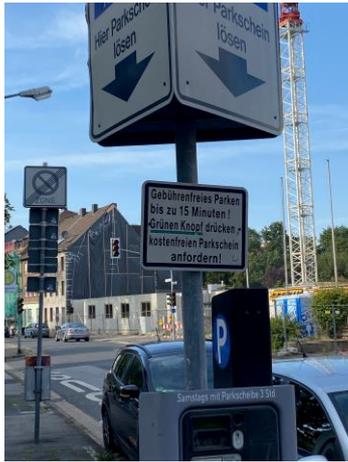
An dieser Stelle sind zwei Ampelanlagen in unmittelbarer Nähe, die bereits parallel geschaltet sind. Die Querungen sind nicht barrierefrei und die Beleuchtung wird als nicht ausreichend empfunden. Da hier eine Senior*inneneinrichtung entstehen soll, sollte der Straßenraum barrierefrei ausgebaut sein. Außerdem sind die Gehwege auf beiden Straßenseiten sehr schmal. Durch das Schrägparken auf der östlichen Straßenseite wird die Gehwegbreite zusätzlich eingeschränkt.

Die breite Querungsstelle zwischen den LSA sollte sichtbarer als flächenhafte Querung gestaltet werden. Die Querung sollte barrierefrei mit taktilem Leitsystem und akustischem Signal ausgebaut und die Beleuchtung optimiert werden.

Da die Gehwege auf beiden Seiten schmal sind, sollten diese nach Möglichkeit verbreitert werden. Es kann geprüft werden, ob das Schrägparken auf der östlichen Straßenseite umorganisiert werden kann, z.B. in Längsparken, dies sichert auch den Radverkehr, der im Mischverkehr auf der Fahrbahn fahren soll.

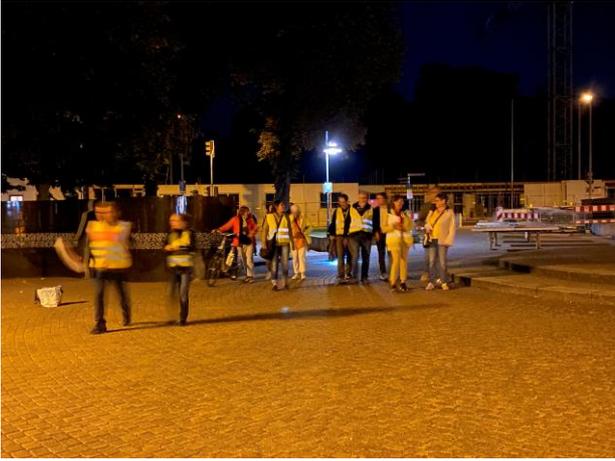
Der Schulhof ist zum öffentlichen Verkehrsraum hin geöffnet und somit eine attraktive Wegeverbindung von der Düsseldorfer zur Aachener Straße. Besonders für Seheingeschränkte oder Blinde können die Möblierungen Barrieren darstellen.

Um auch für Seheingeschränkte und Blinde diese Verbindung sicher zu gestalten, sollten Barrieren wie die Tischtennisplatten, Poller oder Durchfahrtsperren markiert werden. Außerdem sollten die Treppenstufen mit einer kontrastreichen Kante markiert werden.

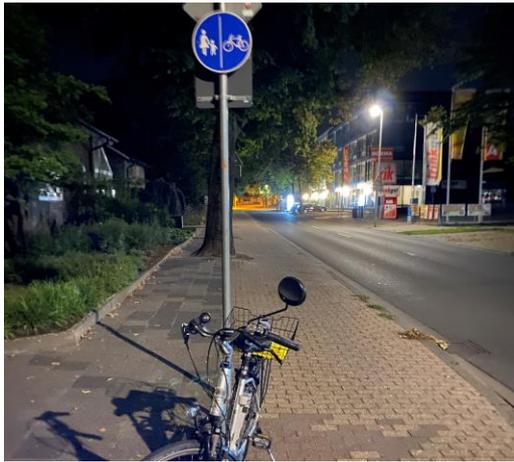
Auf dem nördlichen Seitenraum entlang der Aachener Straße ist ein vom Fußverkehr getrennter Zweirichtungsradweg ausgeschildert. Dies führt laut Teilnehmenden zu Konflikten zwischen zu Fuß Gehenden und Radfahrenden, da die Gehwegbreite stark durch den Baumbestand (mit Wurzelbruch) eingeschränkt ist, so dass auf den Radweg ausgewichen werden muss. Gegengerichteter Radverkehr ist am Knotenpunkt Mühlenstraße durch ein-/abbiegenden Kfz-Verkehr gefährdet, da hier die Sichtverhältnisse durch die Hecke stark eingeschränkt sind.

Eine Zweirichtungsführung des Radverkehrs sollte laut ERA innerorts grundsätzlich nicht angeordnet werden, stattdessen sollte der Radverkehr in Richtungsführung gebracht werden. Dazu müsste auf der Südseite die Nebenanlage bis zu den privaten Parkständen ausgebaut und der Radverkehr durch ein geschütztes Radwegende auf die Straße geführt werden. In diesem Bereich sollte Tempo 30 angeordnet werden, was durch die unmittelbare Lage an der Schule zu rechtfertigen ist.

Bei Umsetzung dieser Maßnahmen kann der Geh-/ Radweg auf der Nordseite als Gehweg "Fahrrad frei" nur für besonders schützenswerte Radfahrende ausgewiesen werden und der schnellere, routiniert fahrende Radverkehr darf auf der Fahrbahn fahren. Damit verringern sich auch die Unfallrisiken an den Einmündungen. So kann die Nebenanlage dem Fußverkehr zur Verfügung gestellt werden.

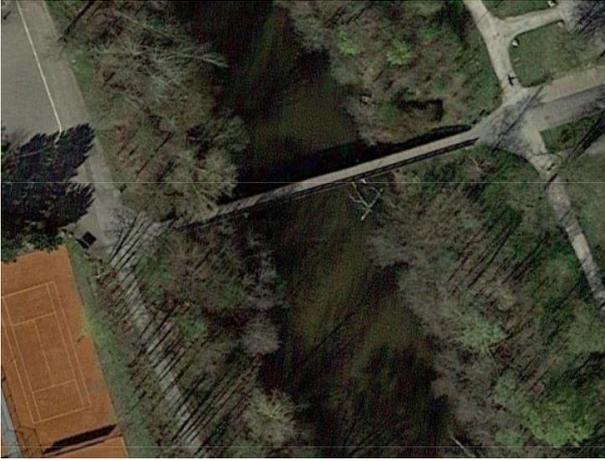
Die Teilnehmenden berichten, dass die Brücke zwischen der Rurauenstraße und dem Rurradweg bei Nässe sehr rutschig ist, sowohl für Rollstuhlfahrende als auch für Radfahrende.

Es sollte geprüft werden, ob die Oberfläche hier rutschfester ausgebaut werden kann.

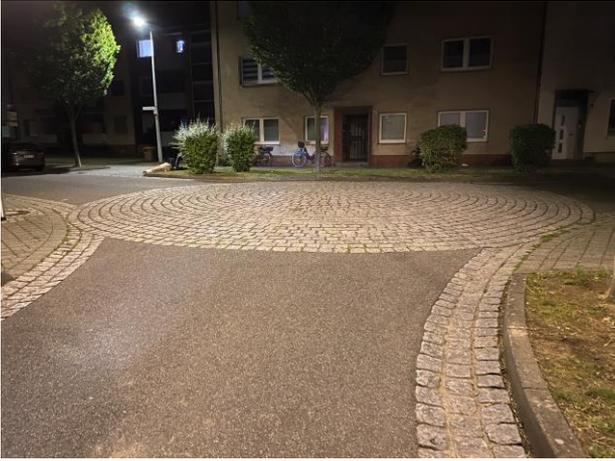
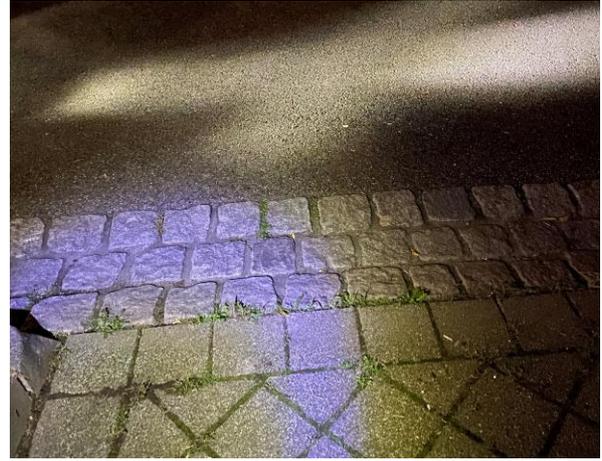
Die Wasserrinnen entlang der Pasqualinistraße sind grob gepflastert und konkav geformt, so ist das Queren für Mobilitätseingeschränkte schwierig. Auch das Pflaster am Knotenpunkt Pasqualinistraße / Bastionsstraße ist grob mit breiten Fugen.

Die konkaven Entwässerungsrinnen sollten befahrbar gestaltet werden (Nullbarriere). Alternativ sollten Querungsstellen definiert werden, an denen Mobilitätseingeschränkte barrierefrei die Entwässerungsrinnen passieren können.

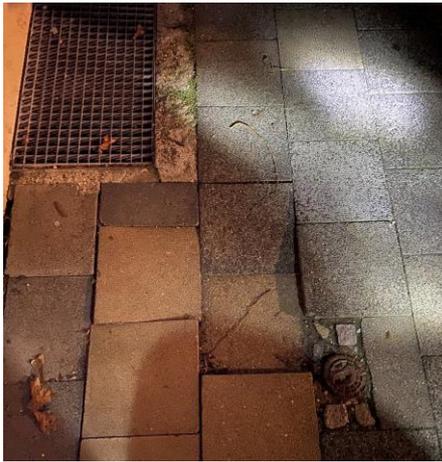
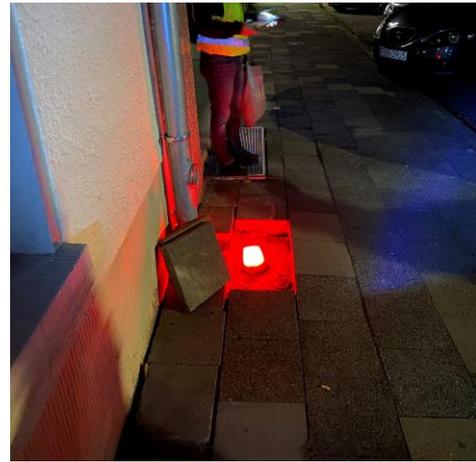
Dieser Weg ist eine wichtige Fußgängerachse zwischen der Innenstadt (Hexentor) und der Rur, die deutlich mehr in Wert gesetzt werden sollte. Der Gehweg an der Turmstraße weist punktuelle Gehwegschäden auf. Durch schräg parkende Kfz ist er in seiner Breite eingeschränkt. Der angrenzende Walramplatz wird hauptsächlich zum Kfz-Parken genutzt und weist eine geringe Aufenthaltsqualität auf.

Im Zuge einer Aufwertung der Fußgängerachse sollte überlegt werden, ob das nördliche Schrägparken entlang der Turmstraße weggewonnen, der Gehweg verbreitert und der Raum durch Begrünung attraktiver gemacht werden kann. Oberflächenschäden sind kurzfristig zu beseitigen. Außerdem sollte die Wegeverbindung sichtbarer gemacht werden, das vorhandene innerstädtische Leitsystem könnte aktualisiert und mit Entfernungsangaben ergänzt werden.

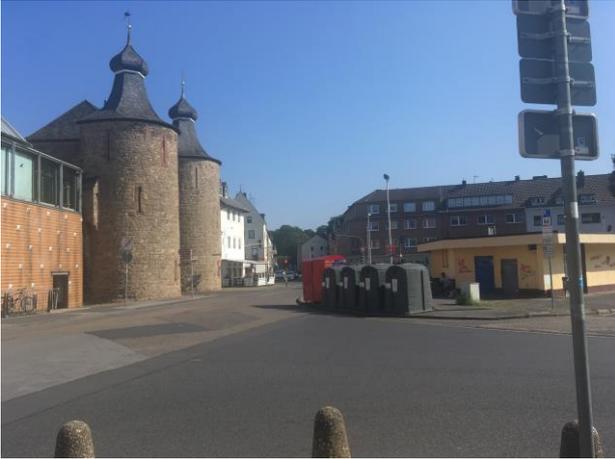
Der Knotenpunkt wirkt sehr aufgeweitet, so dass an dieser Stelle die Querung lang ist. Die Teilnehmenden fühlen sich unsicher beim Queren, da zudem die gefahrene Geschwindigkeit der Kfz, die aus der Schützenstraße kommen, z.T. hoch ist. Die Bordsteine sind an den Querungsstellen nicht abgesenkt, das Queren für Menschen mit Rollstuhl ist nur umwegig möglich.

Um die Querungswege zu verkürzen und die gefahrenen Kfz-Geschwindigkeiten zu senken, sollten vorgezogene Seitenräume, sog. "Gehwegnasen" die Fahrbahn verengen. Dies kann kurzfristig durch Markierungen und Poller geschehen. Langfristig sollten Provisorien durch bauliche Elemente ersetzt werden. Außerdem sollte die Querungsstelle barrierefrei ausgebaut werden.

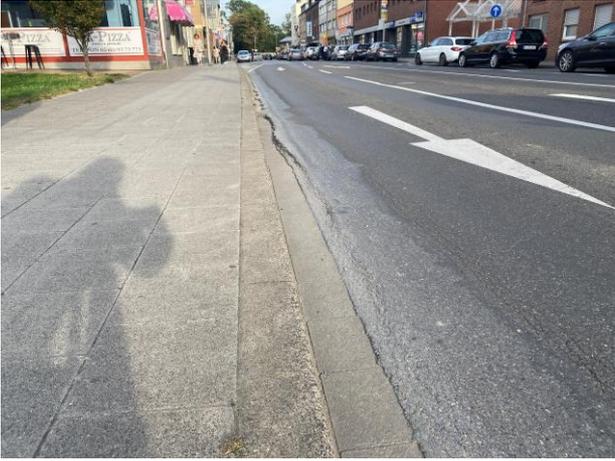
Die Teilnehmenden bemängeln an der Großen Rurstraße Verkehrslärm, die hohen gefahrenen Kfz-Geschwindigkeiten sowie die starke Verkehrsbelastung. Abschnittsweise ist der Seitenraum schmal und wird von zu Fuß Gehenden und Radfahrenden sowie für Außengastronomie und Geschäftsauslagen genutzt, was zu Konflikten führt.

Hier sollte geprüft werden, ob durch Lärm- und Feinstaubbelastung Tempo 30 angeordnet werden kann. So könnte der Radverkehr sicherer auf der Fahrbahn fahren und auf dem Gehweg (ggf. mit Radfahrer frei) entstünden weniger Konflikte. Außerdem würde die Geschwindigkeitsreduzierung die Aufenthaltsqualität der Straße erhöhen. Wegen einer Brückensanierung wird seit einiger Zeit der Schwerverkehr umgeleitet. Es sollte geprüft werden, ob diese temporäre Maßnahme zu einer dauerhaften Maßnahme werden kann.

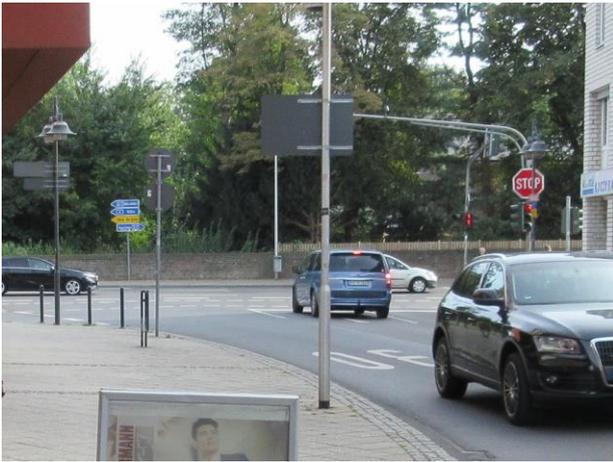
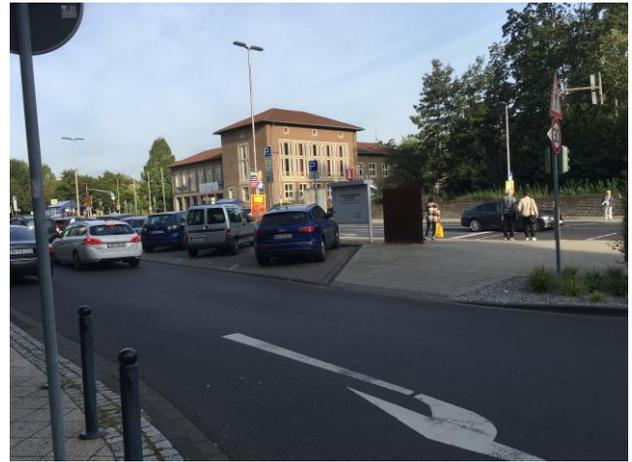
Diese LSA ist bereits sehr alt und entspricht nicht mehr dem aktuellen Standard. Die Teilnehmenden stört, dass die Haltelinie der Kfz sehr nah an der Fußgängerquerung liegt, was zu einem Unsicherheitsgefühl führe. Zudem ist die LSA-Schaltung fußgängerunfreundlich: lange Rotzeiten, kurze Grünzeiten, Änderung der LSA-Schaltung in der Abend-/Nachtzeit.

Dieser signalisierte Knotenpunkt sollte modernisiert werden: Keine Anforderungs-LSA für zu Fuß Gehende, längere Fußverkehrsgrünzeiten, kein "feindliches Fußverkehrsgrün". Außerdem sollte die LSA nach dem barrierefreien 3-Sinne-Prinzip (visuell, taktil, akustisch) ausgebaut werden.

Geprüft werden kann, ob die Haltelinien der Kfz nach hinten verlegt werden können, um das subjektive Sicherheitsgefühl für querende zu Fuß Gehende zu erhöhen, ggf. kann ein aufgeweiteter Radaufstellstreifen (ARAS) bzw. eine vorgezogene Haltlinie markiert werden.

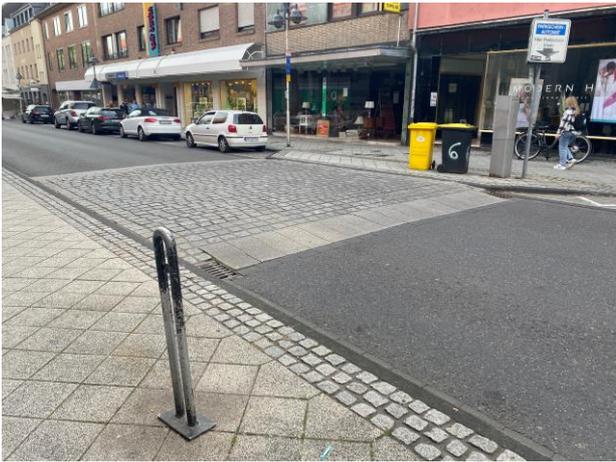
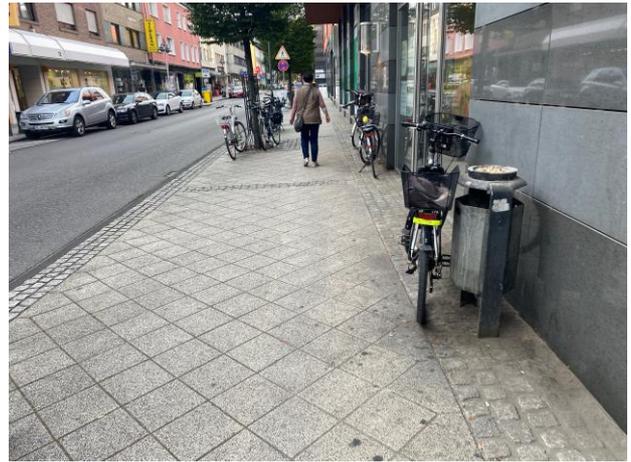
Entlang der Gehwege sind keine Absenkungen vorhanden. Barrierefrei gequert werden kann so nur in der Mitte der Straße, wo die Straße aufgepflastert ist. Doch ist das (Naturstein-)Pflaster an der Querungsstelle sehr uneben. Außerdem befinden sich in dieser Straße keine Fahrradabstellanlagen, so dass abgestellte Fahrräder häufig die Gehwege versperren.

Die vorhandene Querungsstelle sollte barrierefrei ausgebaut werden (taktiles Leitsystem, ggf. Fugen verfüllen oder barrierefreies Pflaster verwenden).

Es sollte geprüft werden, ob in der Poststraße ein oder mehrere Kfz-Parkplätze entfallen und darauf Fahrradabstellanlagen errichtet werden können, um die Nebenanlage möglichst frei von abgestellten Fahrrädern halten zu können.

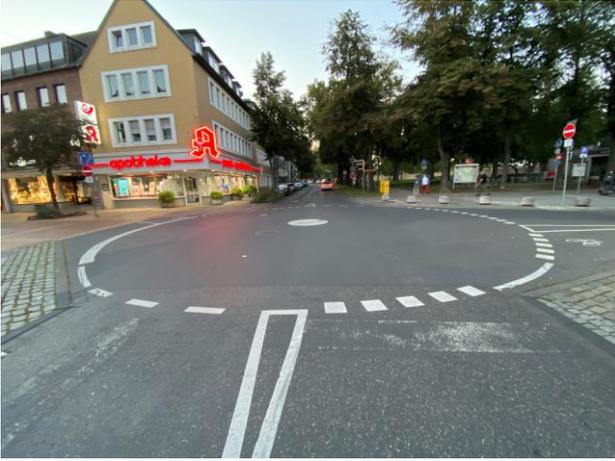
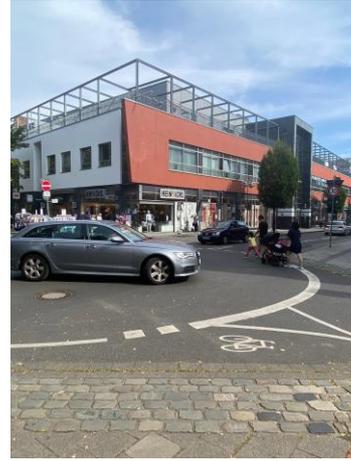
An diesem Kreisverkehr ist das Kfz- und das Fußverkehrsaufkommen sehr hoch. An allen Ein- und Ausfahrten des Kreisverkehrs fehlen Fußgängerüberwege. Kfz fahren häufig ohne Ablenkung durch den Kreisverkehr. Die Teilnehmenden berichten, dass das Queren an dieser Stelle gut funktioniert und sie sich sicher fühlten, auch wenn es so scheint, dass sie sich der Vorrangregelungen häufig nicht bewusst sind.

In NRW werden innerörtliche Kreisverkehre an jeder Ein-/Ausfahrt mit FGÜ ausgestattet. Die gesicherten Querungen regeln eindeutig den Vorrang für den Fußverkehr und führen zu einer reduzierten Kfz-Geschwindigkeit.

In der DIN 67523-1 wird eine ausreichende Beleuchtung gefordert (30 lx in 1 m Höhe über der Mittelachse des FGÜ); es sollte geprüft werden, ob die vorhandene Beleuchtung ausreicht oder verstärkt werden muss.

Zudem sollte geprüft werden, ob durch bauliche Maßnahmen die Ablenkung durch den Innenkreis für Pkw erhöht werden kann, um die gefahrenen Geschwindigkeiten nachhaltig zu senken.

Wir empfehlen zudem, die Durchfahrt von der/in die Kölnstraße nur noch für den Radverkehr zuzulassen (siehe Maßnahme JUL021).

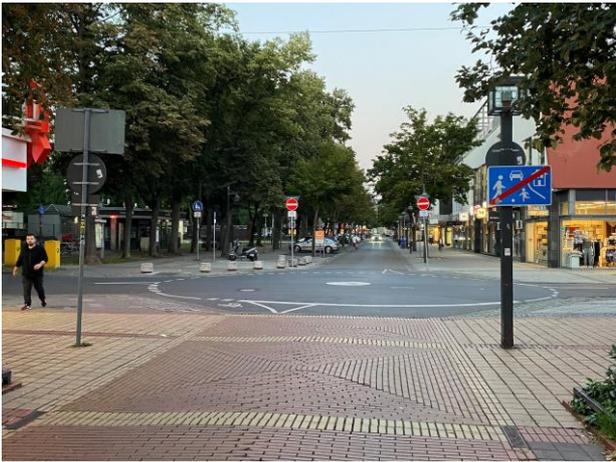
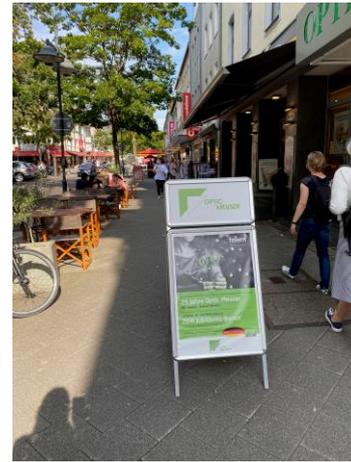
Auf dem Parkweg gilt "Radfahrer frei", dadurch kommt es laut der Teilnehmenden zu Konflikten zwischen zu Fuß Gehenden und Radfahrenden. Parallel zum Weg verläuft die Kölnstraße, auf der bereits sehr viele Radfahrende fahren. Sie ist als Einbahnstraße für den Radverkehr in beide Richtungen geöffnet.

Radfahrende sollten grundsätzlich im Mischverkehr mit den Kfz auf der Kölnstraße fahren. So kann die Nebenanlage zu einem reinen Fußweg werden und Konflikte zwischen Rad- und Fußverkehr können vermieden werden.

Die Diskussion um eine autofreie Kölnstraße wird in Jülich intensiv geführt. Wir empfehlen zu prüfen, ob die Durchfahrt für Kfz am Mini-Kreisverkehr unterbrochen werden kann. So würde die Kölnstraße zu einer reinen Anliegerstraße ohne durchfahrenden Kfz-Verkehr und die Geschäfte samt Parkplätze blieben weiterhin für Kfz erreichbar, allerdings müsste dann die Einbahnstraßenführung aufgehoben werden. Für Radverkehr sollte die Fahrbeziehung über den Mini-Kreisverkehr in beide Richtungen möglich bleiben. Dies würde die Nahmobilität im zentralen Bereich Jülichs stärken.

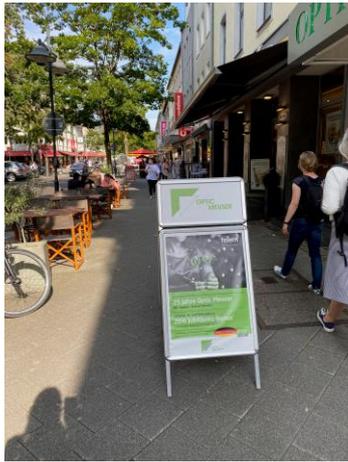
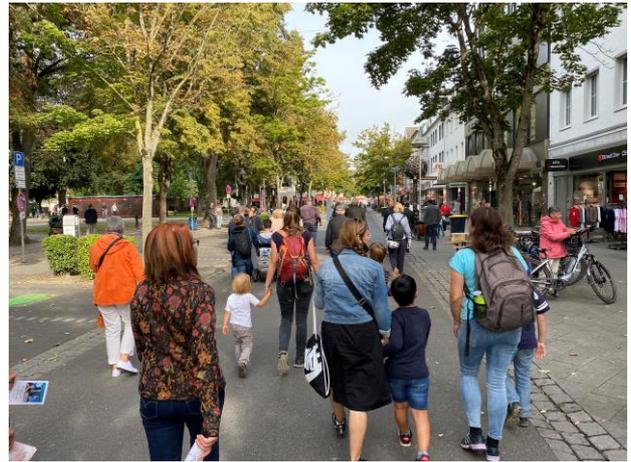
In den Seitenräumen bilden Geschäftsauslagen, Kundenstopper und z.T. Außengastronomie Barrieren für den Fußverkehr. Die Ablaufrippen seitlich der Fahrbahn sind mit groben Kopfsteinpflaster konkav geformt. Diese stellen ein Hindernis bei der Straßenquerung für mobilitätseingeschränkte Personen dar. Zudem gibt es an der Kölnstraße viele Kurzparker und somit Park-Such-Verkehr. Dies könnte durch die Erhöhung der Parkgebühr und/oder dem Entfall der "Brötchentaste" reguliert werden. Außerdem ist das Querparken für Radfahrende gegen die EIST problematisch.

Gehwege und Bewegungsräume für den Fußverkehr sind unbedingt freizuhalten, Möblierung und Kundenstopper sind fahrbahnnahe aufzustellen.

Entlang der Kölnstraße könnte das Kfz-Parken deutlich teurer als in den umliegenden Parkhäusern gemacht werden, die Brötchentaste sollte nach Möglichkeit entfallen, um den Park-Such-Verkehr hier zu reduzieren. Auch kann eine Reduzierung der Kfz-Parkflächen durch eine Umorganisation von quer in längs geprüft werden, was den auf der Fahrbahn fahrenden Radverkehr sichern helfen würde.

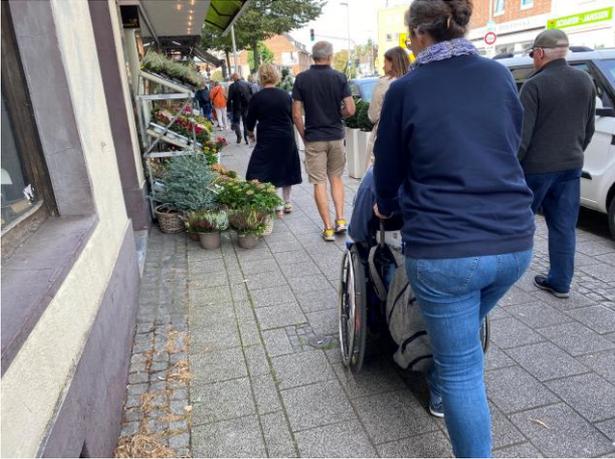
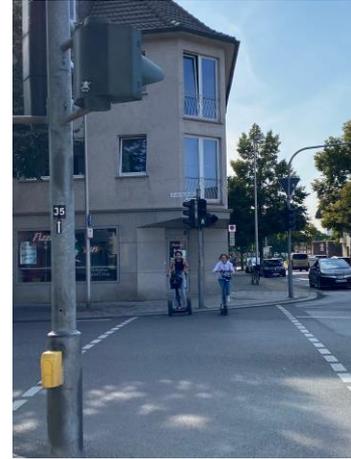
Im Bestand wird Radverkehr auf beiden Nebenanlagen als benutzungspflichtiger Gemeinsamer Geh-/Radweg geführt. Aufgrund der hohen Fußverkehrsfrequenz und der Warenauslagen der Geschäfte sind Konflikte hier vorprogrammiert.

Hier sollte geprüft werden, ob die Benutzungspflicht aufgehoben und "Gehweg, Radfahrer frei" angeordnet werden kann, so dass Radfahrende selber entscheiden dürfen, ob sie auf der Fahrbahn oder weiterhin auf der Nebenanlage, dann aber nur als Gast, fahren.

Auch sollte geprüft werden, ob vor den Geschäften mit Warenauslagen die Kfz-Parkfläche als Multifunktionsfläche genutzt werden kann, d.h. als Liefer-/Ladezone und/oder Bereich für die Warenauslagen. So könnten die Gehbahnen auf den Nebenanlagen frei von Barrieren gehalten werden.

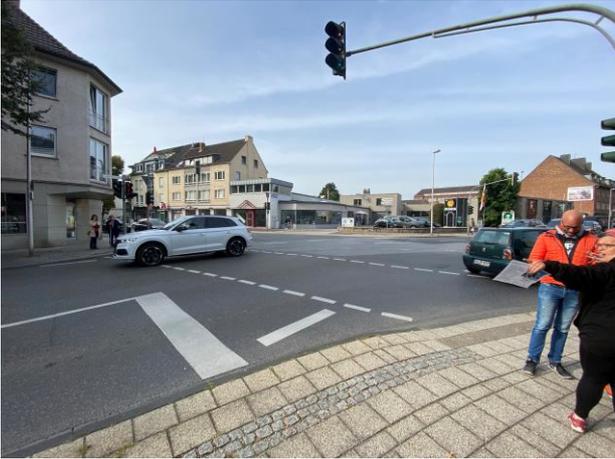
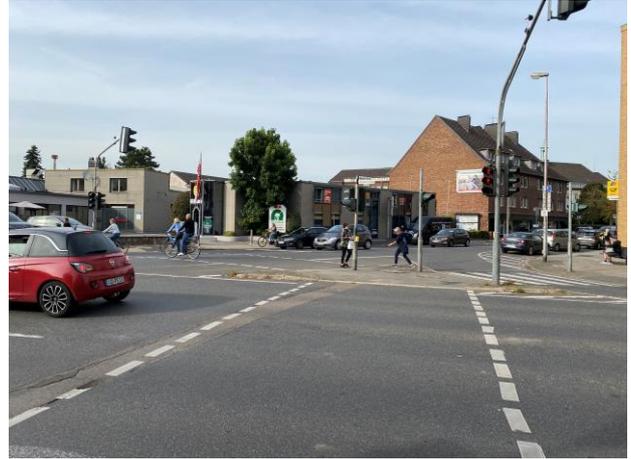
Die LSA-Schaltung am Knotenpunkt Große Rurstraße/Römerstraße weist eine sehr kurze Grünphase und lange Wartezeiten für den Fußverkehr auf. An der Römerstraße/Neusserstraße ist ein freier Rechtsabbieger, der für den querenden Fußverkehr immer eine zusätzliche Gefahr darstellt.

Die LSA-Anlage sollte nach dem aktuellen Standard mit dem 3-Sinne-Prinzip ausgebaut werden. Außerdem sollten die Grün-/Rotzeiten fußverkehrsfreundlicher werden.

Der freie Rechtsabbieger sollte entweder abgebaut oder mit in die Signalisierung eingebunden werden.

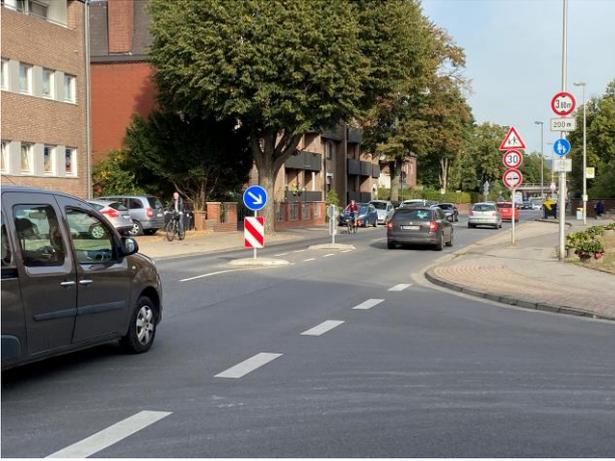
Auf der Mittelinsel ist eine Nullabsenkung umgesetzt und an beiden Straßenseiten eine Absenkung vorhanden.

Es sollte ein taktiles Leitsystem nachgerüstet werden.

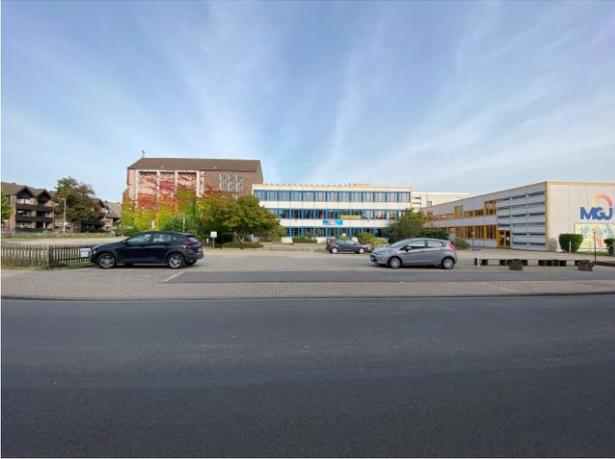
Vor der Schule herrscht laut den Teilnehmenden zu Schulzeiten sehr viel Elterntaxi-Verkehr. Kinder, die zu Fuß oder mit dem Fahrrad zur Schule kommen, werden durch den haltenden, parkenden und rangierenden Kfz-Verkehr gefährdet.

Im unmittelbaren Schulumfeld könnten Elternhaltestellen definiert werden, die so gelegen sind, dass Schulkinder sicher ein- und aussteigen können.

Im Rahmen eines Pilotprojektes könnte auch eine Schulstraße erprobt werden: Hierfür würde die Zufahrt in die Dr.-Weyer-Straße zu Schulanfangs- und -endzeiten unterbunden werden. Dann könnte auch der Radverkehr gefahrlos auf der Fahrbahn geführt werden. Dies erfordert eine intensive Kommunikation mit der Schule, den Eltern und den Anwohnenden.

Die Stadtverwaltung sollte in Zusammenarbeit mit den Schulen eine Strategie für ein schulisches Mobilitätsmanagement erarbeiten, in dem auch Ziele für eine Änderung der Verkehrsmittelwahl für Schüler*innen und Lehrpersonal definiert werden. Außerdem sollte geprüft werden, ob die Parkfläche vor dem Schulgebäude attraktiver gestaltet werden kann, was durch Begrünung zugleich das lokale Klima verbessern helfen würde.

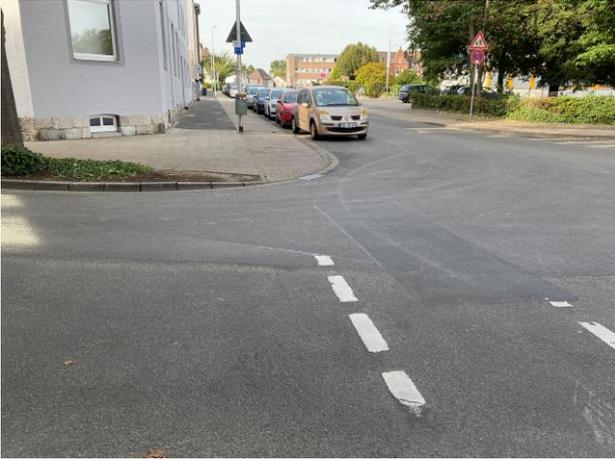
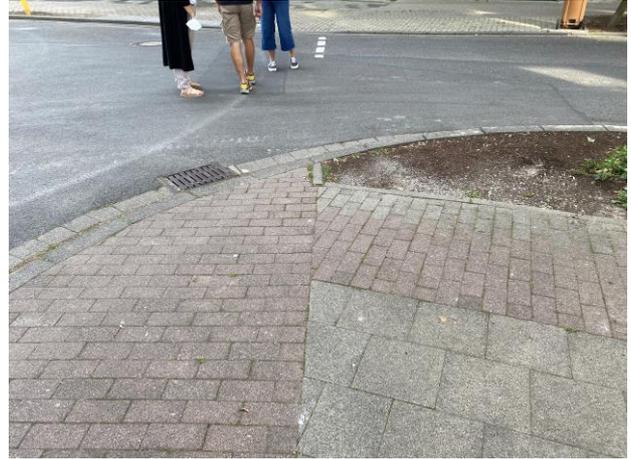
An diesem Knotenpunkt ist keine Bordsteinabsenkung für den Gehweg, nur für den Radweg vorhanden, der Gehweg endet in einem Beet. Am Knotenpunkt Wilhelmstraße / Dr.-Weyer-Straße sind große asphaltierte Flächen vorhanden.

Um die barrierefreie Querung zu ermöglichen, muss das Beet entfernt und der Bordstein an der Stelle des Gehweges abgesenkt werden.

Am Knotenpunkt Wilhelmstraße / Dr.-Weyer-Straße könnte ein Mini-Kreisverkehr oder ein Kleiner Kreisverkehr mit mittiger Platzbegrünung eingerichtet werden, so dass der Fußverkehr an den Querungsstellen über FGÜ gesichert werden könnte.

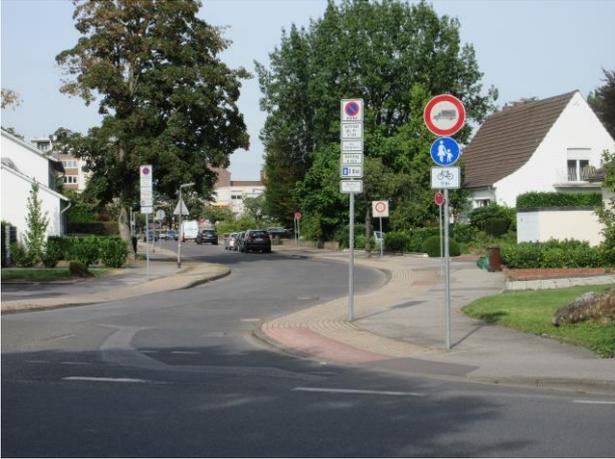
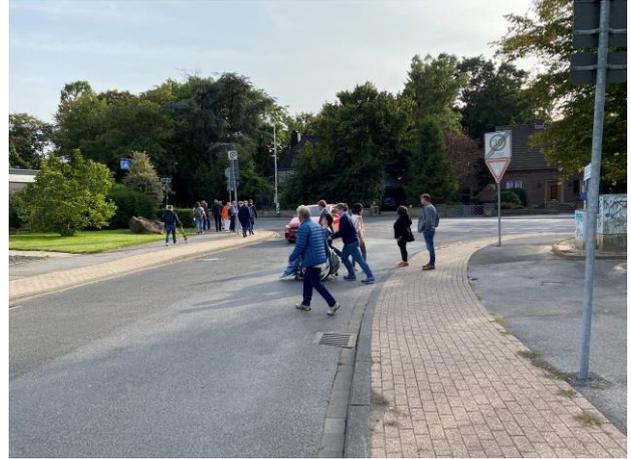
Hier ist die Benutzungspflicht für Radfahrende aufgehoben und "Gehweg, Radfahrer frei" angeordnet. Der ehemalige Radweg ist weiterhin deutlich durch die rote Pflasterung zu erkennen. Das führt laut der Teilnehmenden zur Verwirrung.

Die neue Regelung sollte besser kommuniziert werden und die Infrastruktur eindeutiger gestaltet werden. Beschilderungen und Markierungen sind kurzfristige Maßnahmen, die das Radfahren auf der Nebenanlage reduzieren. Langfristig sollten die roten Pflastersteine zurück gebaut werden.

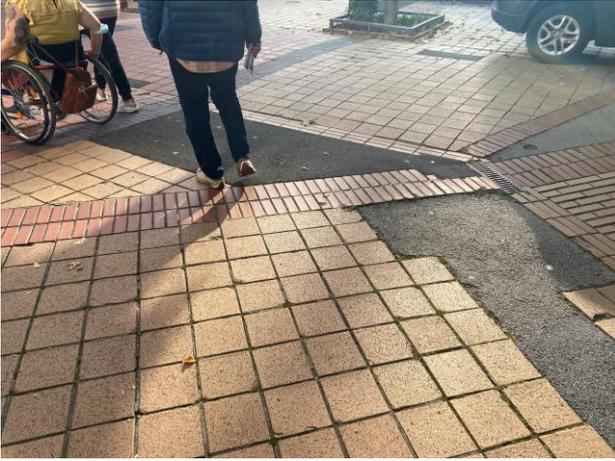
Das Pflaster der Fahrbahn sowie der Seitenräume ist sehr schadhaft und weist im Querschnitt der Fahrbahn starke Bodenwellen auf. Die Nebenanlagen sind z.T. stark quergeneigt. Punktuelle Plasterschäden sind für Mobilitätseingeschränkte z.T. schwer zu bewältigen, durch die Bodenwellen ist das Queren der Straße ebenfalls erschwert.

Hier sollte systematisch eine Ausbesserung stattfinden, damit die Oberflächen barrierefrei und sicher passierbar sind. Ein Komplettumbau der Straßenzüge der Innenstadt ist bereits in Planung.

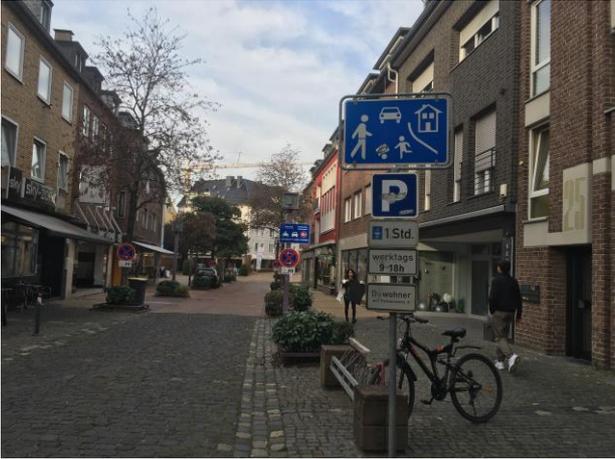
Die Kleine Rurstraße ist ein Teil der Fußwegeverbindung zwischen der Rur und der Innenstadt. Die Straße ist im südlichen Abschnitt wenig attraktiv. Zudem weist das Pflaster punktuelle Schäden und Unebenheiten auf, die das Begehen für Mobilitätseingeschränkte erschweren.

Punktuelle Oberflächenschäden sind kurzfristig zu beheben. Mittelfristig wird auch hier ein Umbau bereits geplant. Mit der Attraktivierung der Fußwegeachse zwischen Rur und Innenstadt und der Aufwertung der verbindenden Turmstraße sollte auch die Kleine Rurstraße aufgewertet werden. Für eine höhere Aufenthaltsqualität könnten eine weitere Begrünung sowie Spiel- und Sitzgelegenheiten ergänzt bzw. vorhandene modernisiert werden. Dabei sollte auch auf einen barrierefreien Ausbau geachtet werden (Bänke mit Stützen und Rückenlehnen).
